Kranplattensicherung -Teil 2- am 17. 9. und 18. 9. 2013

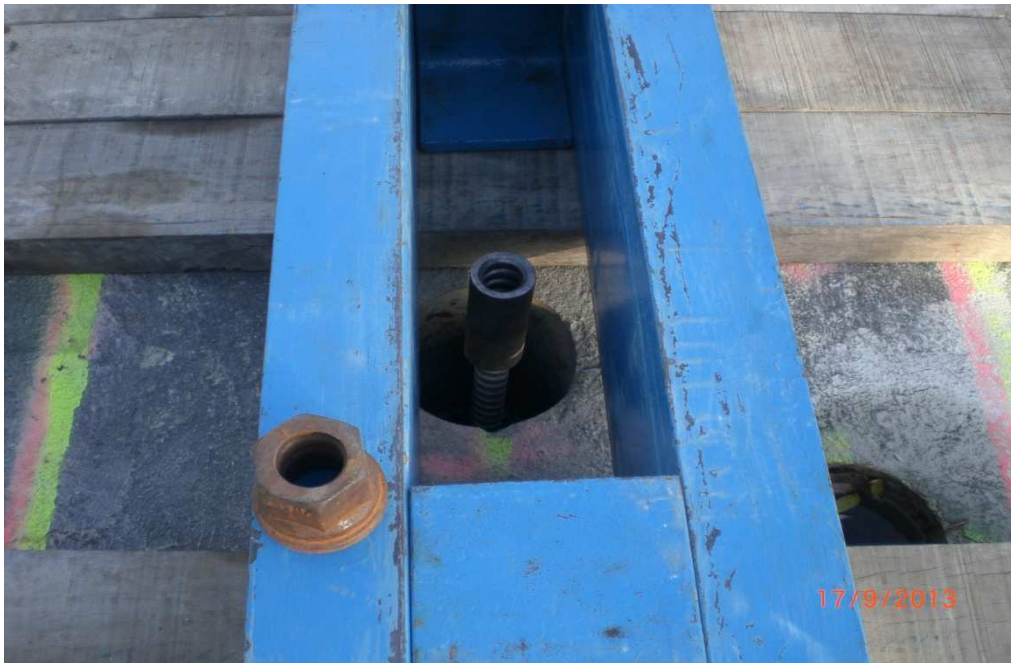
(JPM) Nach 7 Tagen Aushärtungszeit des Spezial-Betons, der die ca. 11 m langen Gewi-Pfähle verpresst ummantelt, rückten zwei Messtechniker der Firma Neidhardt am 17. 9. an, um einen Probelastungs-Check an einem Gewi-Pfahl auszuführen.

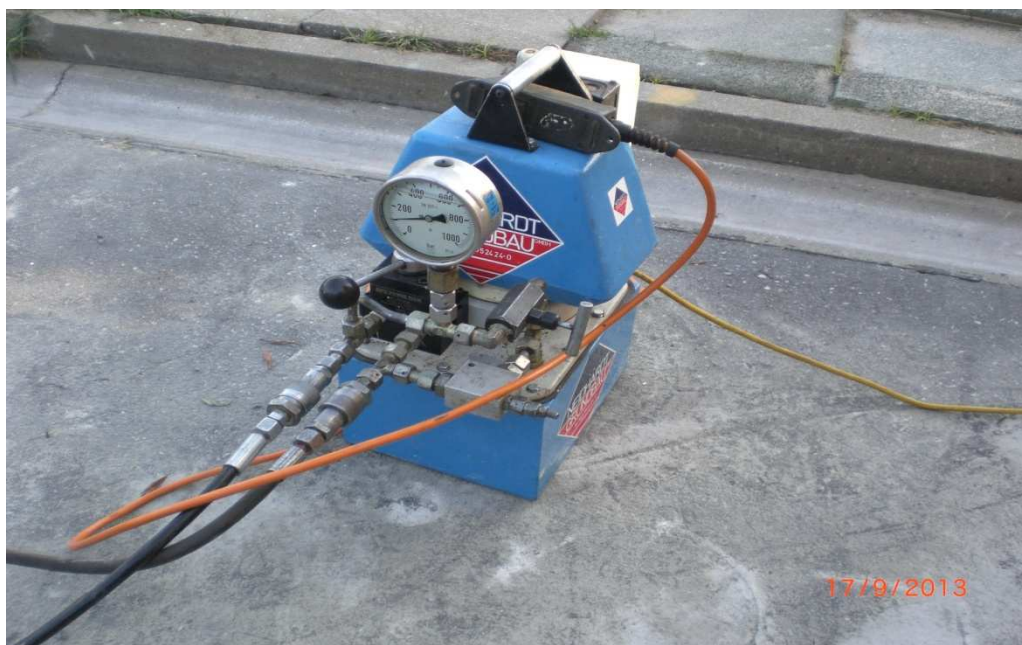
Die Gerätschaften für die Probelastung wurden aufgebaut. Das Ende des aus dem Bohrloch heraus ragenden Gewi-Pfahles wurde mit einer Verlängerungsschraubung verbunden, ein Stahlträgerfundament wurde um den Gewi-Pfahl zur Kraftaufnahme auf die Kranplatte verlegt und mittels Kompressor wurden mit zeitlichen Abständen unterschiedliche Zugkraftzustände auf den Gewi-Pfahl erzeugt.

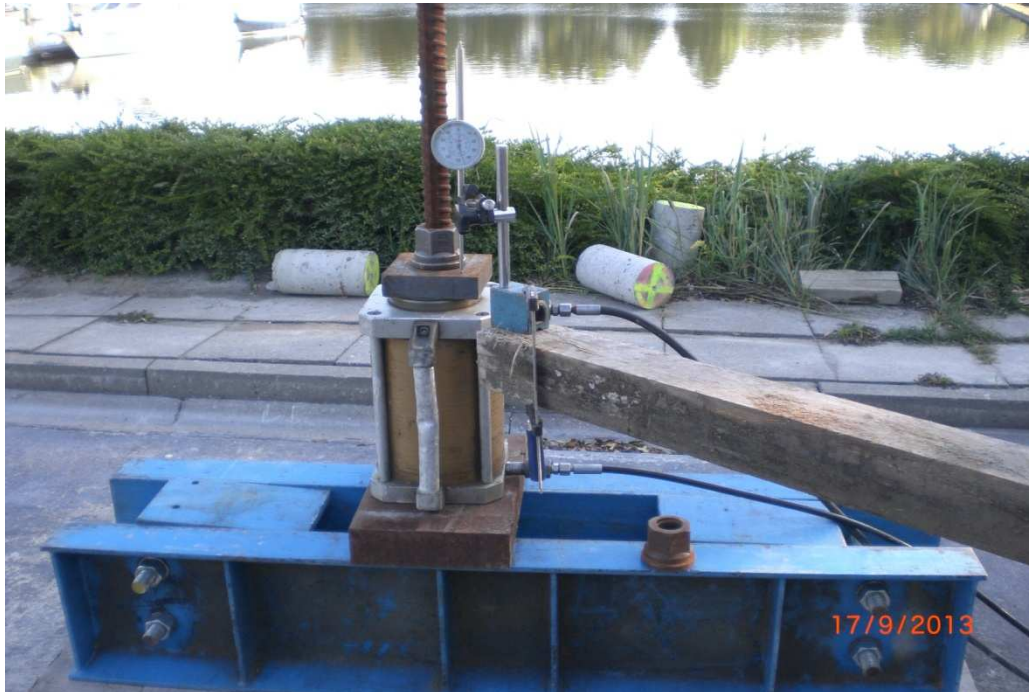
Nach jeder neu aufgebauten Zugkraft durfte innerhalb von ca. 5 bis 10 Minuten Zugkraft-Verweildauer, das am Gewi-Pfahl angebrachte Messgerät einen vorgegebenen Wert innerhalb einer definierten Toleranzgrenze nicht überschreiten.

Diese Werte wurden von den Messtechnikern erfasst, um daraus eine Messkurve zu erzeugen, die Aufschluss darüber geben soll, ob die erwartete Tragkraft der Gewi-Pfähle gewährleistet ist. Nach ca. 3 Stunden Messtätigkeit verließen die Techniker unser Clubgelände. Die erwarteten Messwerte waren nicht überschritten worden.

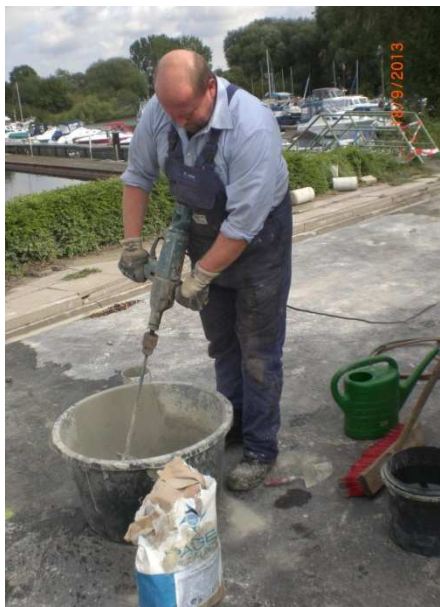
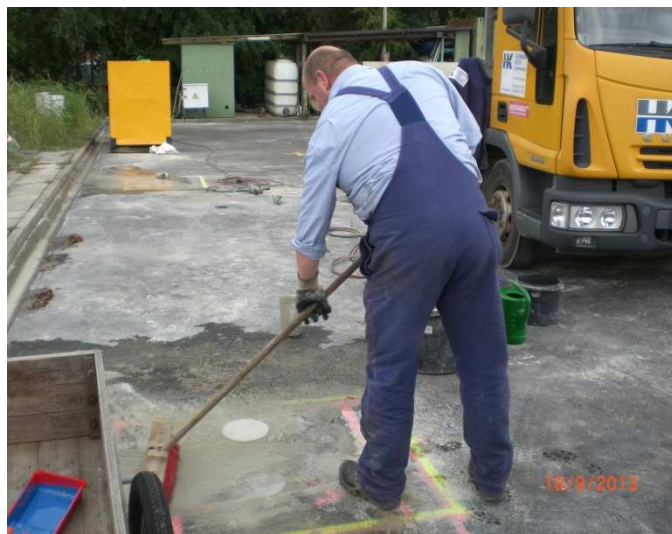
Am Tag darauf, am 18. 9., rollte ein Mitarbeiter der Firma Koth Ingenieurbau mit einem Fahrzeug auf unser Clubgelände, um die noch offenen Bohrlöcher in der Kranplatte mit einem Spezial-Beton, Pagel V1/50, zu vergießen.

Zuvor wurden die Enden der heraus ragenden Gewi-Pfähle mit einem Schweißbrenner abgebrannt. Danach wurden die Bohrlöcher mit dem Spezial-Beton vergossen. Nach ca. 48 Stunden Aushärtezeit soll dieser Spezial-Beton belastbar sein. In den nächsten Tagen soll dann die Einrichtung der Baustelle für die Rammarbeiten der 30 m langen Spundwand erfolgen.
